NOTA DE LA CIAF SOBRE LA INVESTIGACIÓN DEL ACCIDENTE DE ADAMUZ: ACTUALIZACIÓN DE INFORMACIÓN DISPONIBLE EN LAS PRIMERAS HORAS TRAS EL SUCESO

Madrid, 23 de enero de 2026

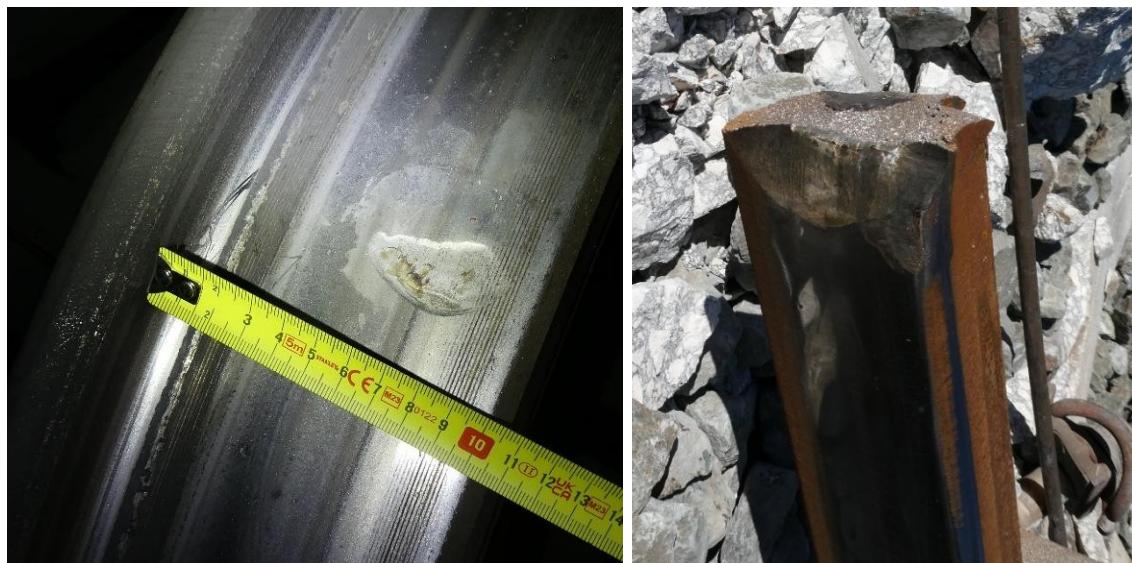
Durante la inspección del tren Iryo se han detectado muescas en la banda de rodadura de las ruedas del lado derecho de los coches 2, 3, 4 y 5. Las muescas están presentes en todas las ruedas correspondientes a los ejes impares de estos coches.

Las muescas tienen un patrón uniforme en los coches 2, 3 y 4 y son compatibles con un impacto en la cabeza del carril. La comparación visual entre las muescas de las ruedas y la sección de carril roto de la zona cero del descarrilamiento arrojan resultados presumiblemente coincidentes:

1: Muescas presentes en la rueda derecha del eje 13 del tren de Iryo (coche 4, primer eje del primer bogie) y posible punto de colisión con la cabeza del carril.

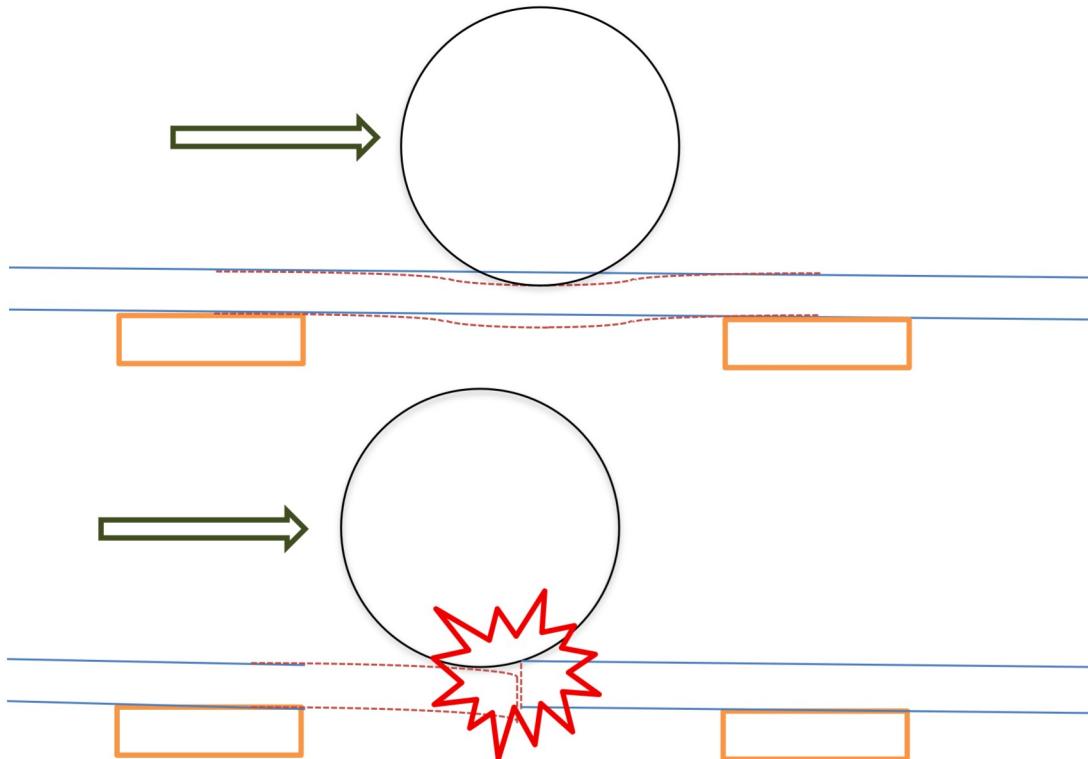
Estas muescas en las ruedas y la deformación observada en el carril son compatibles con el hecho de que el carril estuviese fracturado: al estar interrumpida la continuidad del carril, la parte anterior a la rotura recibiría inicialmente el peso total de la rueda, provocando que esa parte del carril descendiese levemente. Como la parte del carril posterior a la rotura no estaría

actuando solidariamente con la parte anterior, se produciría momentáneamente un escalón entre los dos lados de la fractura, que golpearía la llanta de la rueda.

2: *Possible mecanismo de formación de las marcas en las ruedas en caso de haber una rotura de la continuidad del carril (considérese esto como una **HIPÓTESIS DE TRABAJO**). Arriba se muestra el funcionamiento normal (la deformación está exagerada por motivos de claridad): todo el carril se deforma solidariamente bajo el peso de las ruedas. Abajo, efecto producido por la rotura del carril: sólo se deforma la parte sobre la que está la rueda, generándose un escalón contra el que se golpea.*

Además, el hecho de que las muescas estén presentes solo en las ruedas de los ejes impares de la composición es compatible con el hecho de que la primera rueda de cada bogie recibiese el impacto de la cabeza del carril fracturado, como se ha descrito. Producido ese primer impacto, el carril golpeado también se deforma y desciende, por el impacto y por pasar a soportar el peso de la primera rueda. A velocidades del orden de 200 km/h la segunda rueda pasa tan pronto (en torno a unas 3 centésimas de segundo después) que el carril impactado no tiene tiempo a recuperar esa deformación, y por tanto no golpea la segunda rueda del bogie como lo hizo con la primera.

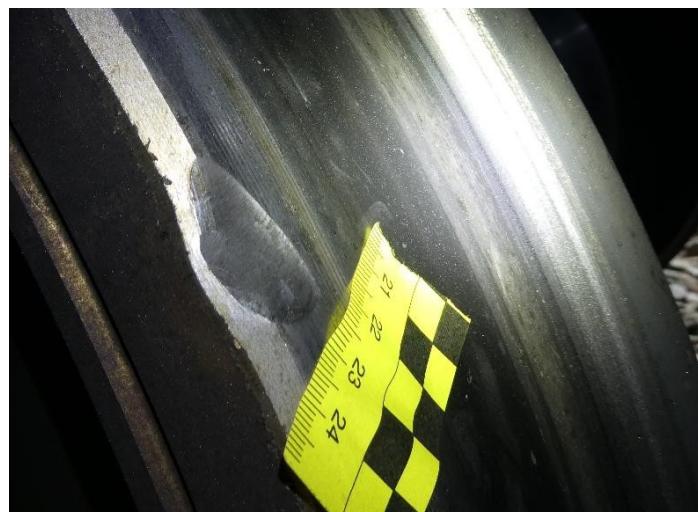
Las muescas presentes en el coche 5 (ruedas derechas de los ejes 17 y 19) tienen un patrón diferente a las del resto de los coches, pero coincidente entre

ellas. Estas muescas consisten en una marca en la zona exterior de la banda de rodadura, compatible con un impacto contra la cabeza de carril en una posición de no continuidad con la zona previa a la fractura. El hecho de que estas muescas se encuentren en el coche 5, y que el coche 6 fuese el primero descarrilado de la composición es compatible con que el carril se estuviese volcando hacia el exterior (lado derecho según el sentido de avance) durante el paso del coche 5, de manera que el coche 6 descarriló debido a una falta completa de continuidad en la rodadura.

3: Muesca presente en la rueda derecha del eje 19 del tren de Iryo (coche 5, primera rueda, segundo bogie)

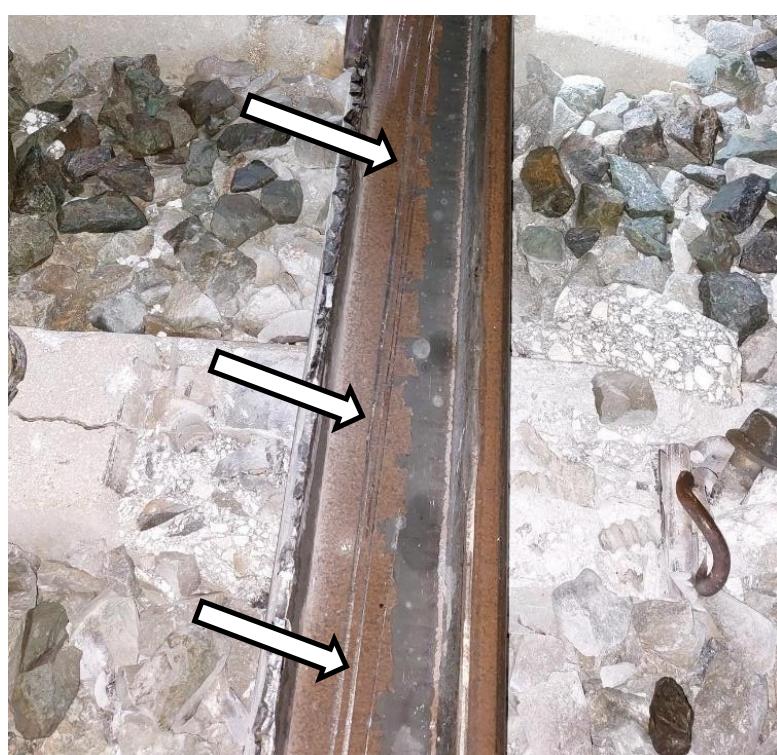
4: Carril tumbado hacia el exterior, tras el punto de rotura. Se observan en el alma del carril huellas de paso de ruedas del tren.

De hecho, sobre el terreno se observó que el carril, tras el punto de rotura, había terminado volcado hacia el exterior y con marcas de haber sido pisado por una rueda lateralmente, una vez tumbado.
